認證編號 CPF04902257080

## 車輛資料 Vehicle Information

## 車輛認證總結報告 Vehicle Inspection Findings

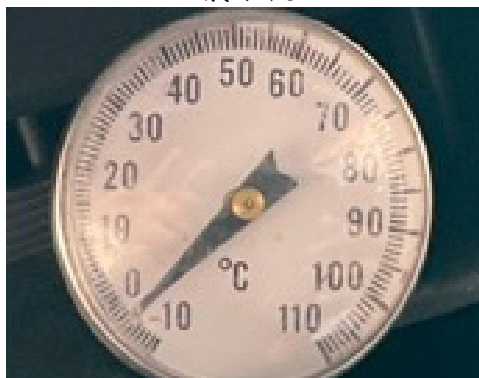
空調溫度

| 5. 前空調風速開關各段風速 | 正常 | 6. 前空調冷氣作動中央出風口溫度 | 4°C |
