認證編號 CPF04902257102

## 車輛資料 Vehicle Information

## 車輛認證總結報告 Vehicle Inspection Findings

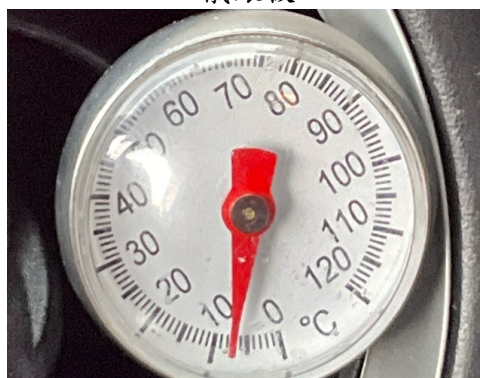
空調溫度

| 5. 前空調風速開關各段風速 | 正常 | 6. 前空調冷氣作動中央出風口溫度 | 5°C |
