認證編號 CPF04902257106

## 車輛資料 Vehicle Information

## 車輛認證總結報告 Vehicle Inspection Findings

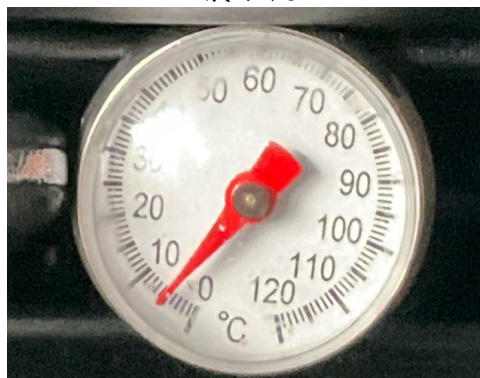
空調溫度

| 5. 前空調風速開關各段風速 | 正常 | 6. 前空調冷氣作動中央出風口溫度 | 5°C |
