# YES 車輛認證書

認證編號 CPF04902257109

| 廠牌 Make | NISSAN |
| 車型 Model | TIIDA |

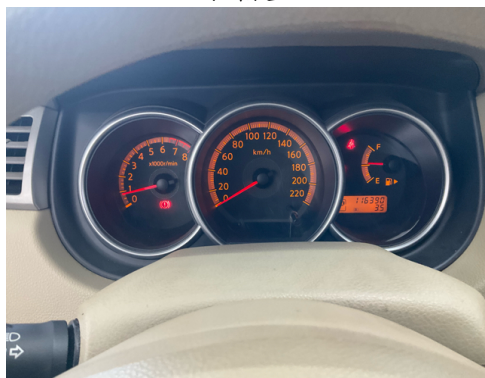
| 現況實車里程 Mileage<br>(僅揭露，不具保證效力) | 116,390 |

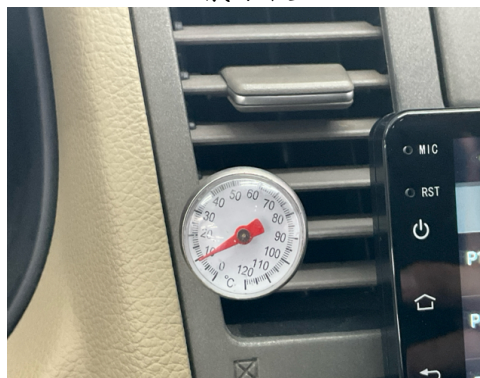
空調溫度

| 5. 前空調風速開關各段風速 | 正常 | 6. 前空調冷氣作動中央出風口溫度 | 10°C |
