認證編號 CPF04902257128

## 車輛資料 Vehicle Information

## 車輛認證總結報告 Vehicle Inspection Findings

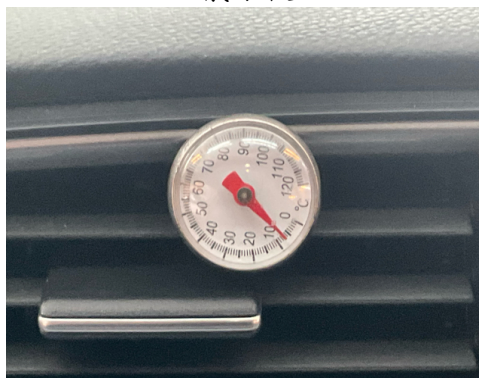
空調溫度

| 5. 前空調風速開關各段風速 | 正常 | 6. 前空調冷氣作動中央出風口溫度 | 5°C |
