認證編號 CPF04902257132

## 車輛資料 Vehicle Information

| 車型 Model | CX-9 |

## 車輛認證總結報告 Vehicle Inspection Findings

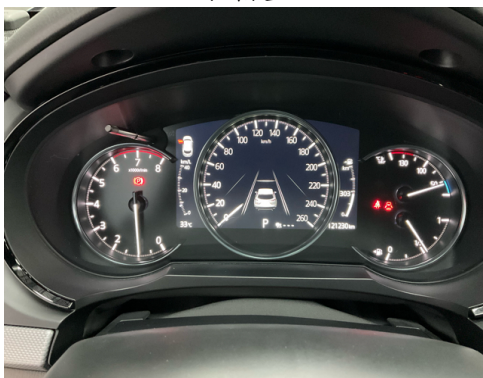
| 現況實車里程 Mileage<br>(僅揭露，不具保證效力) | 121,230 |

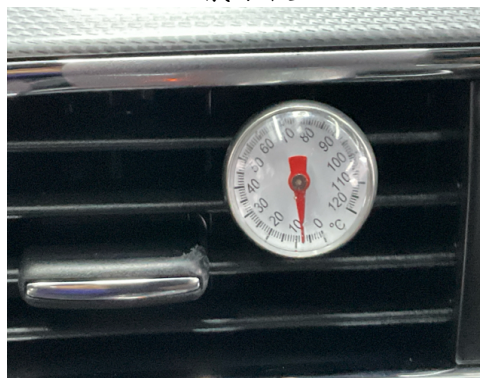
空調溫度

| 5. 前空調風速開關各段風速 | 正常 | 6. 前空調冷氣作動中央出風口溫度 | 7°C |
