認證編號 CPF04902257137

## 車輛資料 Vehicle Information

## 車輛認證總結報告 Vehicle Inspection Findings

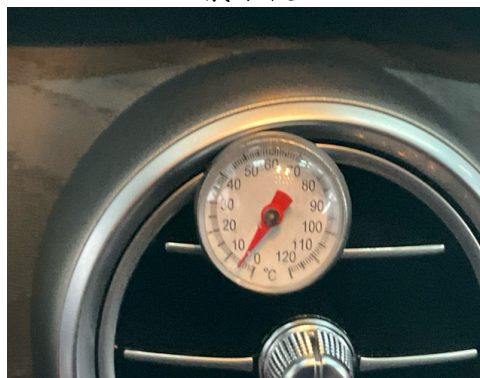
空調溫度

| 5. 前空調風速開關各段風速 | 正常 | 6. 前空調冷氣作動中央出風口溫度 | 5°C |
