認證編號 CPF04902257140

## 車輛資料 Vehicle Information

## 車輛認證總結報告 Vehicle Inspection Findings

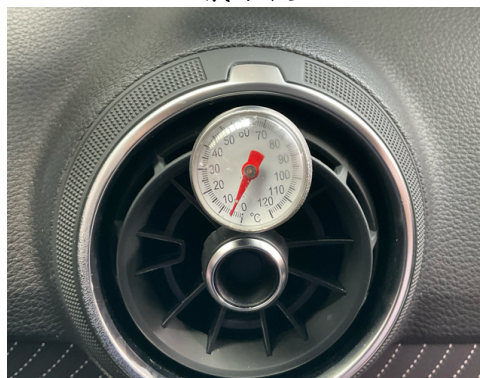
空調溫度

| 5. 前空調風速開關各段風速 | 正常 | 6. 前空調冷氣作動中央出風口溫度 | 5°C |
