認證編號 CPF04902258003

## 車輛資料 Vehicle Information

## 車輛認證總結報告 Vehicle Inspection Findings

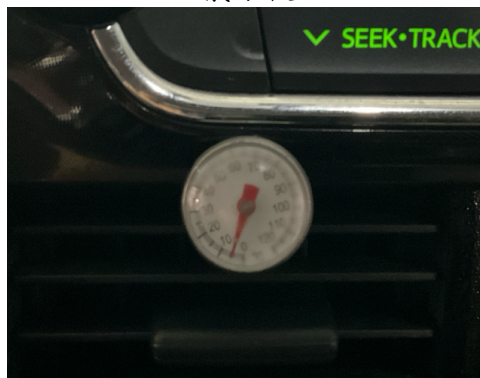
空調溫度

| 5. 前空調風速開關各段風速 | 正常 | 6. 前空調冷氣作動中央出風口溫度 | 5°C |
