認證編號 CPF04902258030

## 車輛資料 Vehicle Information

## 車輛認證總結報告 Vehicle Inspection Findings

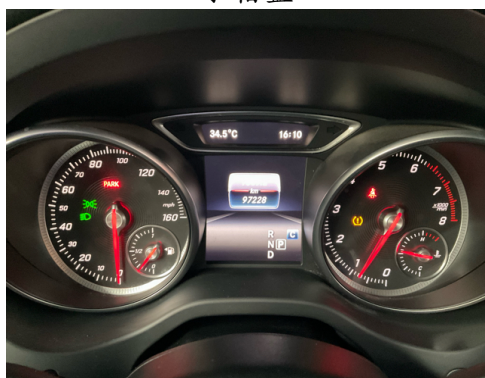
| 現況實車里程 Mileage<br>(僅揭露，不具保證效力) | 97,228 |

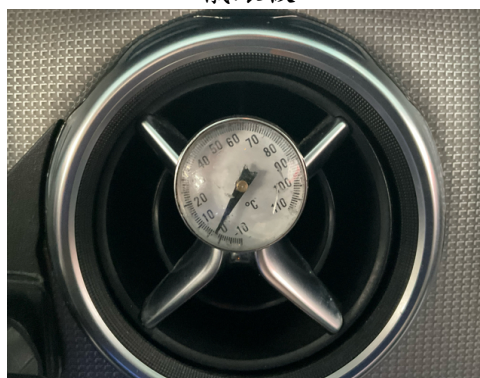
空調溫度

| 5. 前空調風速開關各段風速 | 正常 | 6. 前空調冷氣作動中央出風口溫度 | 4°C |
