認證編號 CPF04902258031

## 車輛資料 Vehicle Information

| 廠牌 Make | LUXGEN |
| 車型 Model | U6 GT/GT220 |

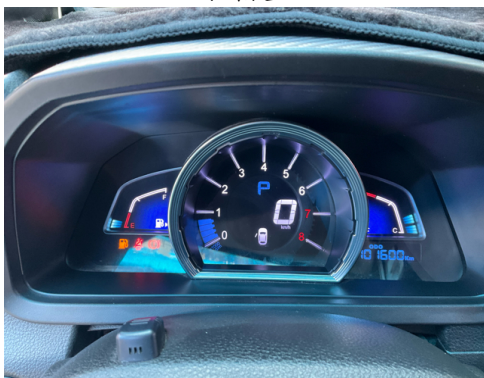
| 現況實車里程 Mileage<br>(僅揭露，不具保證效力) | 101,600 |

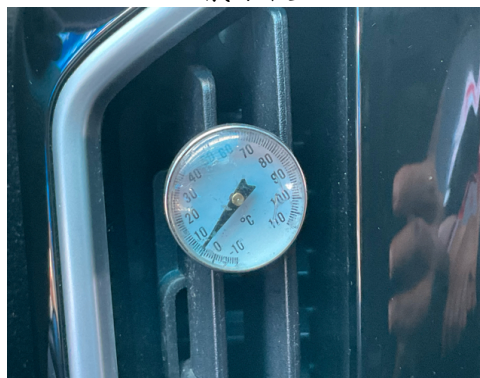
空調溫度

| 5. 前空調風速開關各段風速 | 正常 | 6. 前空調冷氣作動中央出風口溫度 | 6°C |
