# YES 車輛認證書

受檢測車輛通過YES認證鑑定標準  
This vehicle has passed the YES Evaluation Standard

認證編號 CPF04902258039

## 車輛認證總結報告 Vehicle Inspection Findings

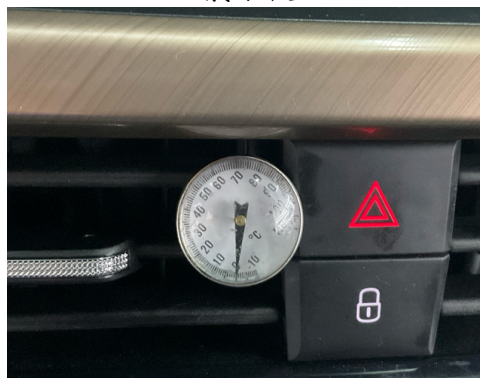
空調溫度

| 5. 前空調風速開關各段風速 | 正常 | 6. 前空調冷氣作動中央出風口溫度 | 5°C |
