認證編號 CPF04902258049

## 車輛資料 Vehicle Information

## 車輛認證總結報告 Vehicle Inspection Findings

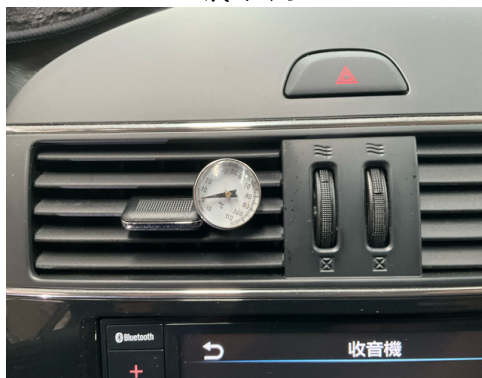
空調溫度

| 5. 前空調風速開關各段風速 | 正常 | 6. 前空調冷氣作動中央出風口溫度 | 4°C |
