認證編號 CPF04902258063

## 車輛資料 Vehicle Information

## 車輛認證總結報告 Vehicle Inspection Findings

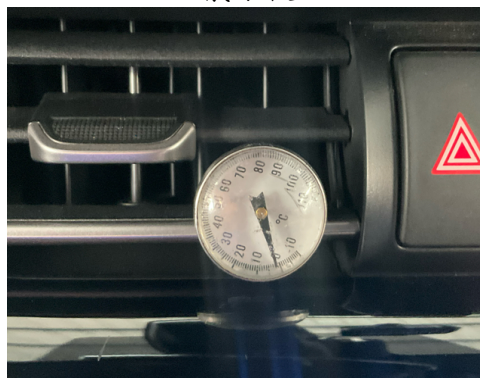
空調溫度

| 5. 前空調風速開關各段風速 | 正常 | 6. 前空調冷氣作動中央出風口溫度 | 3°C |
