認證編號 CPF04902258068

## 車輛資料 Vehicle Information

## 車輛認證總結報告 Vehicle Inspection Findings

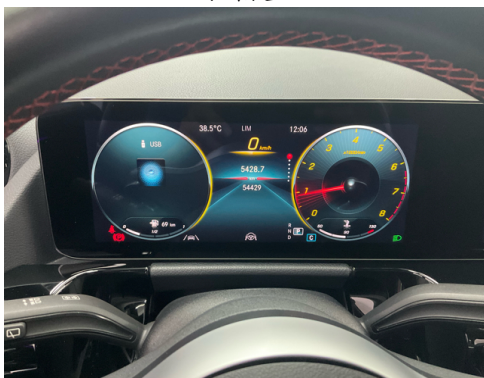
| 現況實車里程 Mileage<br>(僅揭露，不具保證效力) | 54,429 |

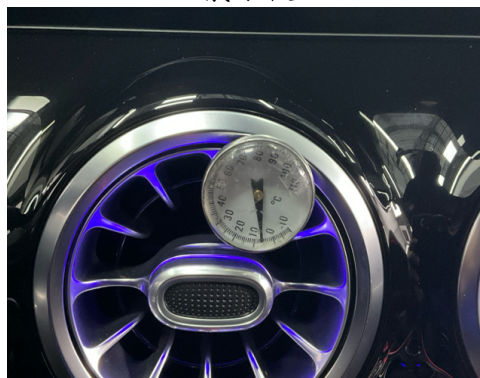
空調溫度

| 5. 前空調風速開關各段風速 | 正常 | 6. 前空調冷氣作動中央出風口溫度 | 6°C |
