認證編號 CPF04902258092

## 車輛資料 Vehicle Information

## 車輛認證總結報告 Vehicle Inspection Findings

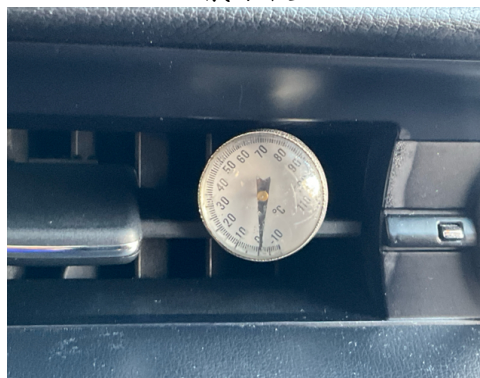
空調溫度

| 5. 前空調風速開關各段風速 | 正常 | 6. 前空調冷氣作動中央出風口溫度 | -1°C |
