認證編號 CPF04902259003

## 車輛資料 Vehicle Information

## 車輛認證總結報告 Vehicle Inspection Findings

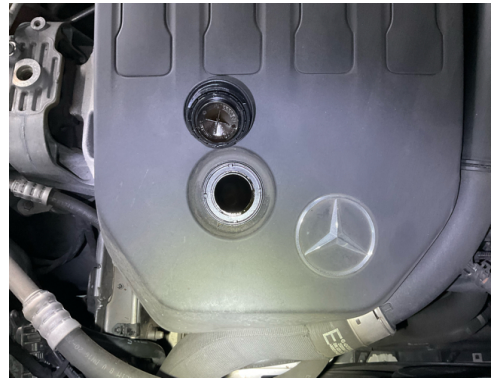
機油蓋

| 3. 警告指示燈有無異常作動 | 正常 | 4. 機油油量、油質有無異常 | 正常 |

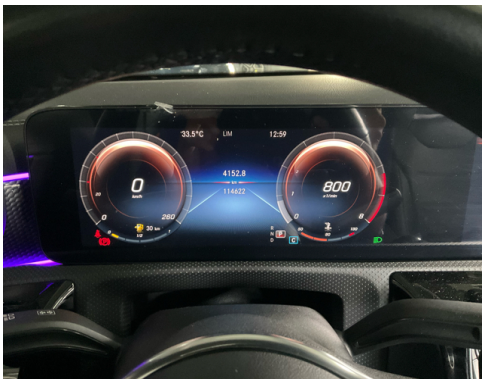
| 現況實車里程 Mileage<br>(僅揭露，不具保證效力) | 114,622 |

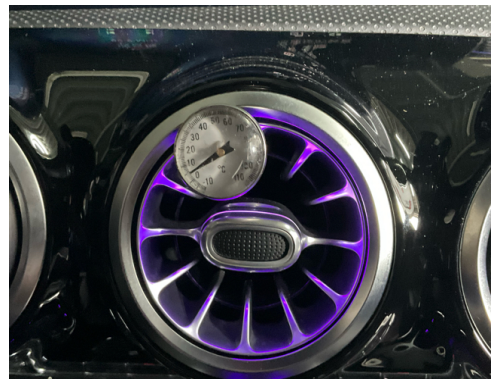
空調溫度

| 5. 前空調風速開關各段風速 | 正常 | 6. 前空調冷氣作動中央出風口溫度 | 5°C |
