認證編號 CPF04902259007

## 車輛資料 Vehicle Information

## 車輛認證總結報告 Vehicle Inspection Findings

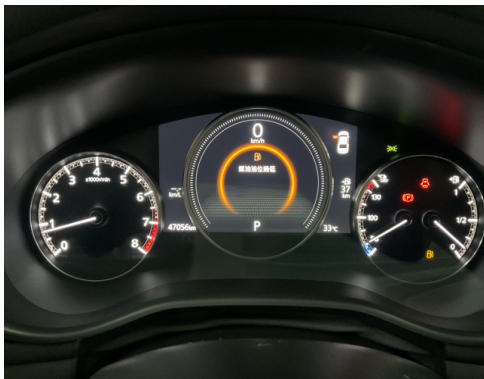
| 現況實車里程 Mileage<br>(僅揭露, 不具保證效力) | 47,056 |

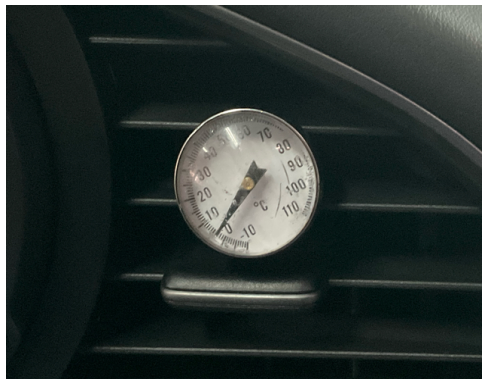
空調溫度

| 5. 前空調風速開關各段風速 | 正常 | 6. 前空調冷氣作動中央出風口溫度 | 3°C |
