認證編號 CPF04902259017

## 車輛資料 Vehicle Information

## 車輛認證總結報告 Vehicle Inspection Findings

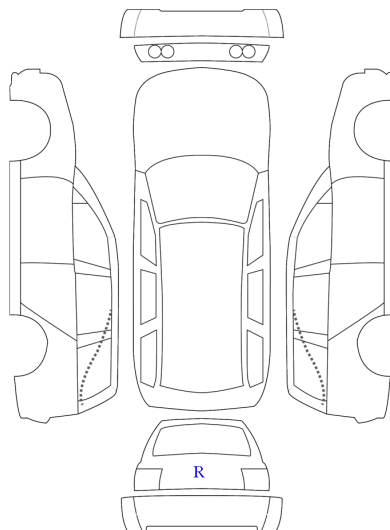
車體外觀圖

④ 鈑件鏽蝕、斑剝或鏽穿

B 受損面積約一個拳頭(含)以上

R 鈑件校正痕跡

X 更換

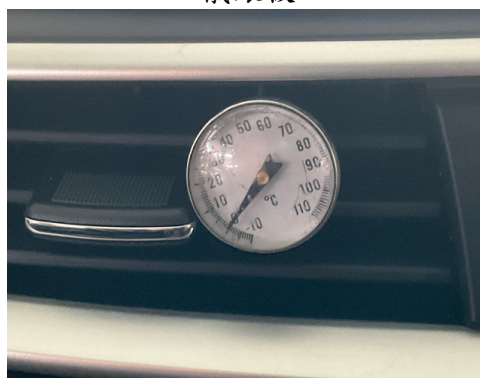
空調溫度

| 5. 前空調風速開關各段風速 | 正常 | 6. 前空調冷氣作動中央出風口溫度 | 5°C |
