認證編號 CPF04902259029

## 車輛資料 Vehicle Information

## 車輛認證總結報告 Vehicle Inspection Findings

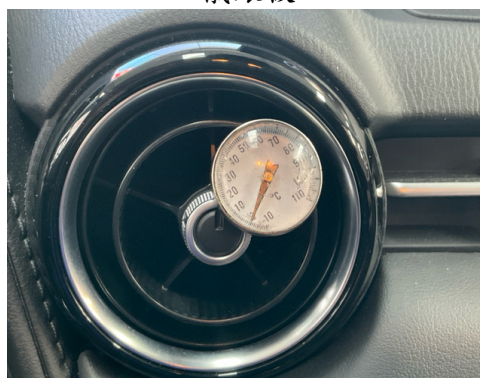
空調溫度

| 5. 前空調風速開關各段風速 | 正常 | 6. 前空調冷氣作動中央出風口溫度 | 2°C |
