認證編號 CPF04902259031

## 車輛資料 Vehicle Information

| 廠牌 Make | TOYOTA |
| 車型 Model | ALTIS |

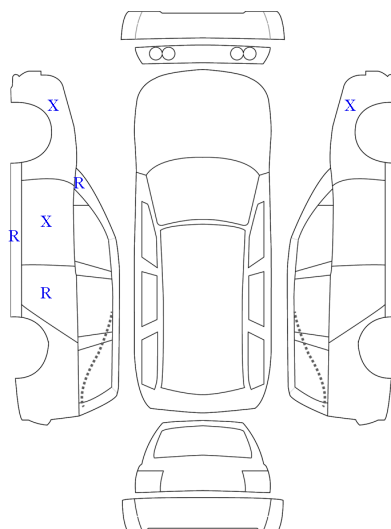
車體外觀圖

本車引擎號碼無異常。 S 鈑件鏽蝕、斑剝或鏽穿  
本車車身號碼無異常。 B 受損面積約一個拳頭(含)以上  
本車輛無泡水跡象。 R 鈑件校正痕跡  
本車體骨架結構無修復跡象。 X 更換

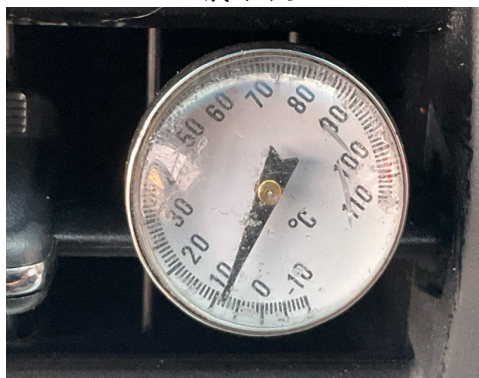
空調溫度

| 5. 前空調風速開關各段風速 | 正常 | 6. 前空調冷氣作動中央出風口溫度 | 8°C |
