認證編號 CPF04902259041

## 車輛資料 Vehicle Information

## 車輛認證總結報告 Vehicle Inspection Findings

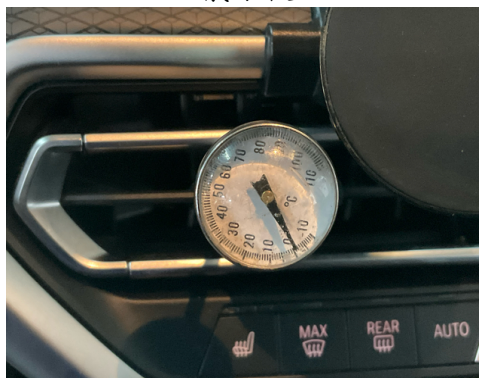
空調溫度

| 5. 前空調風速開關各段風速 | 正常 | 6. 前空調冷氣作動中央出風口溫度 | 3°C |
