認證編號 CPF04902259049

## 車輛資料 Vehicle Information

## 車輛認證總結報告 Vehicle Inspection Findings

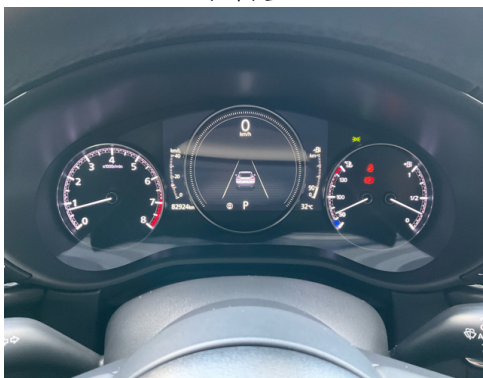
| 現況實車里程 Mileage<br>(僅揭露，不具保證效力) | 82,924 |

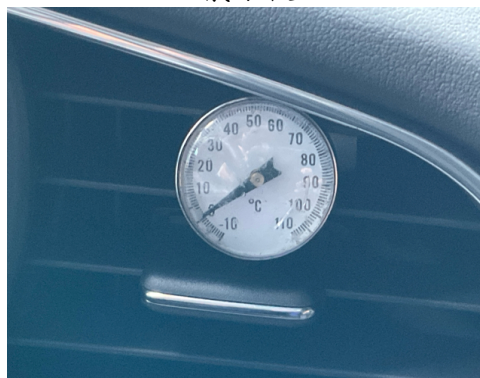
空調溫度

| 5. 前空調風速開關各段風速 | 正常 | 6. 前空調冷氣作動中央出風口溫度 | 3°C |
