# YES 車輛認證書

認證編號 CPF04902259050

| 車型 Model | ALTIS |
| 年份 Year | 2021/06 |

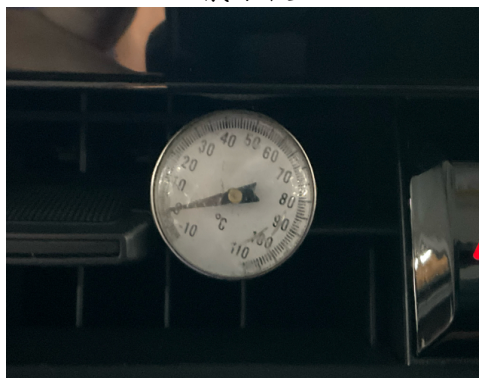
空調溫度

| 5. 前空調風速開關各段風速 | 正常 | 6. 前空調冷氣作動中央出風口溫度 | 2°C |
