認證編號 CPF04902259051

## 車輛資料 Vehicle Information

## 車輛認證總結報告 Vehicle Inspection Findings

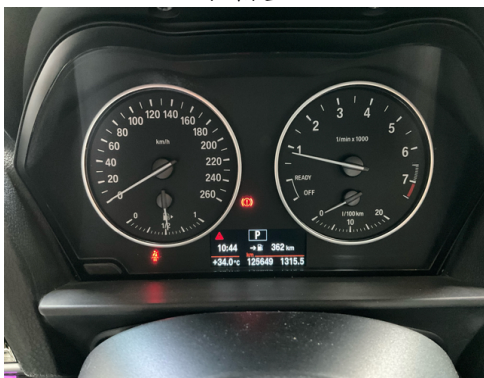
| 現況實車里程 Mileage<br>(僅揭露，不具保證效力) | 125,649 |

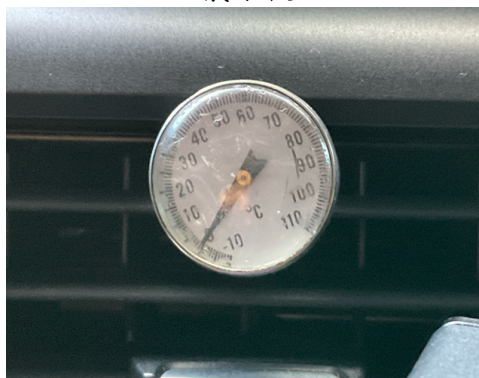
空調溫度

| 5. 前空調風速開關各段風速 | 正常 | 6. 前空調冷氣作動中央出風口溫度 | 3°C |
