# YES 車輛認證書

認證編號 CPF04902259067

## 車輛認證總結報告 Vehicle Inspection Findings

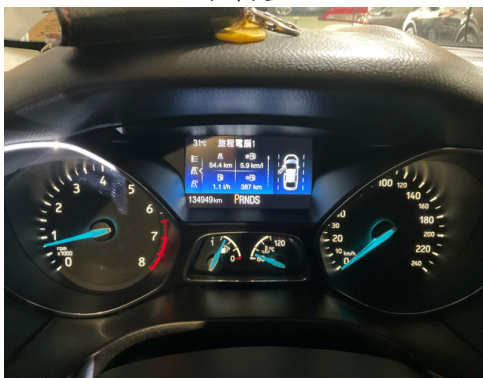
| 現況實車里程 Mileage<br>(僅揭露，不具保證效力) | 134,949 |

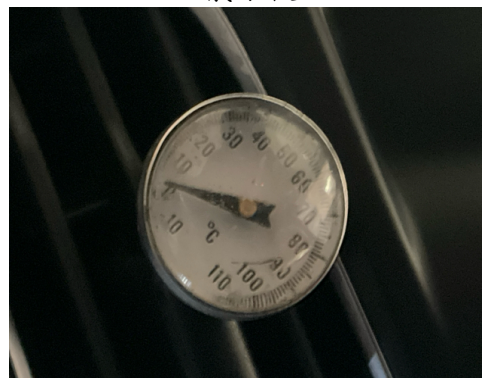
空調溫度

| 5. 前空調風速開關各段風速 | 正常 | 6. 前空調冷氣作動中央出風口溫度 | 3°C |
