# YES 車輛認證書

認證編號 CPF04902259070

| 廠牌 Make | TOYOTA |
| 車型 Model | ALTIS |

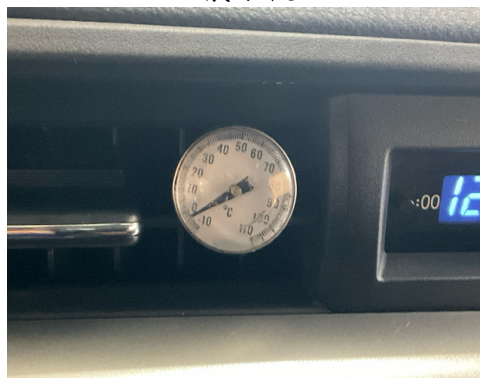
空調溫度

| 5. 前空調風速開關各段風速 | 正常 | 6. 前空調冷氣作動中央出風口溫度 | 5°C |
