認證編號 CPF04902259079

## 車輛資料 Vehicle Information

## 車輛認證總結報告 Vehicle Inspection Findings

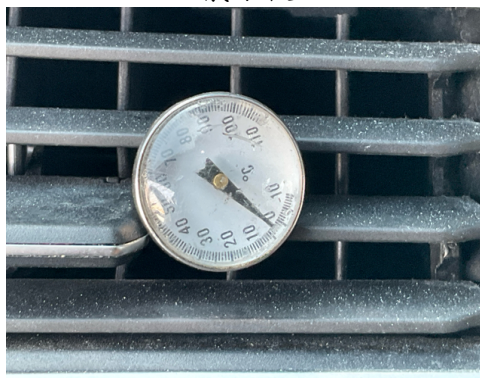
空調溫度

| 5. 前空調風速開關各段風速 | 正常 | 6. 前空調冷氣作動中央出風口溫度 | 5°C |
