認證編號 CPF04902259081

## 車輛資料 Vehicle Information

| 車型 Model | T CROSS |

## 車輛認證總結報告 Vehicle Inspection Findings

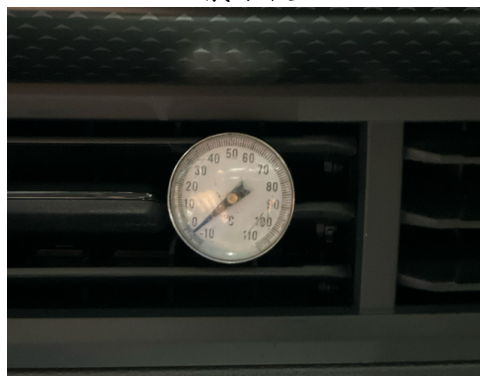
空調溫度

| 5. 前空調風速開關各段風速 | 正常 | 6. 前空調冷氣作動中央出風口溫度 | -2°C |
