認證編號 CPF04902259083

## 車輛資料 Vehicle Information

## 車輛認證總結報告 Vehicle Inspection Findings

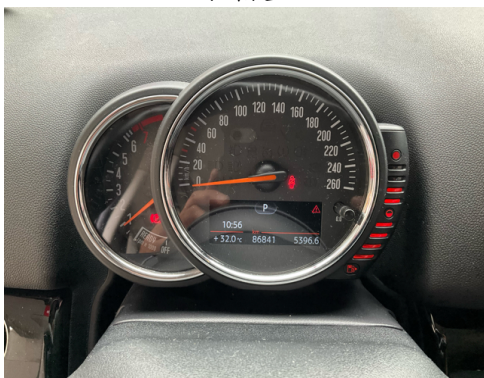
| 現況實車里程 Mileage<br>(僅揭露，不具保證效力) | 86,841 |

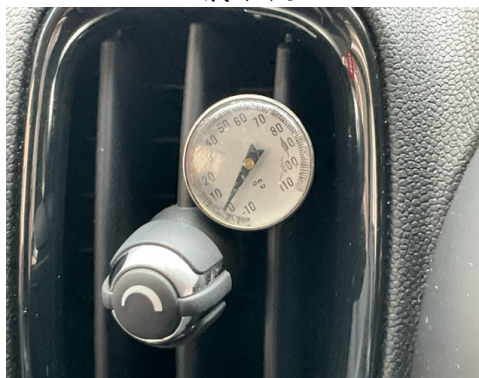
空調溫度

| 5. 前空調風速開關各段風速 | 正常 | 6. 前空調冷氣作動中央出風口溫度 | 5°C |
