認證編號 CPF04902259084

## 車輛資料 Vehicle Information

## 車輛認證總結報告 Vehicle Inspection Findings

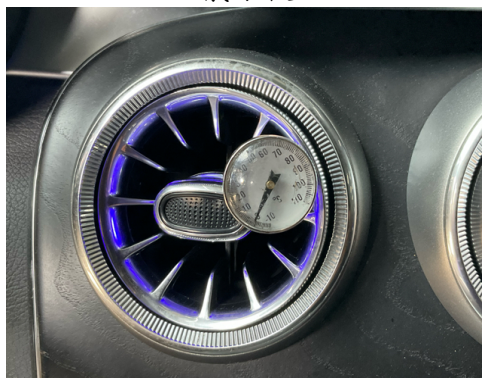
空調溫度

| 5. 前空調風速開關各段風速 | 正常 | 6. 前空調冷氣作動中央出風口溫度 | 5°C |
