# YES 車輛認證書

認證編號 CPF04902259095

| 廠牌 Make | TOYOTA |
| 車型 Model | CAMRY |

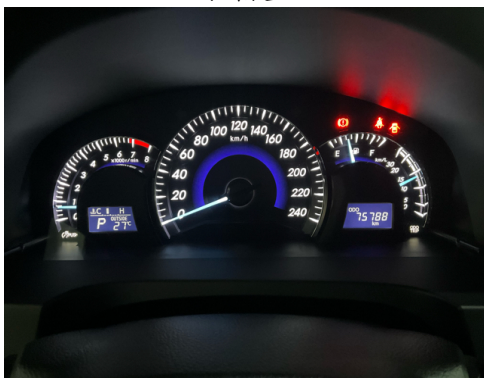
| 現況實車里程 Mileage<br>(僅揭露，不具保證效力) | 75,788 |

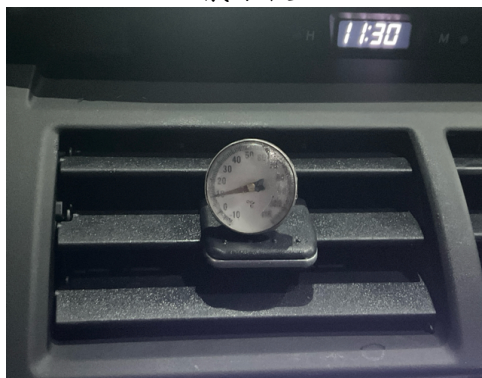
空調溫度

| 5. 前空調風速開關各段風速 | 正常 | 6. 前空調冷氣作動中央出風口溫度 | 5°C |
