認證編號 CPF04902259099

## 車輛資料 Vehicle Information

| 車型 Model | OUTLANDER |

## 車輛認證總結報告 Vehicle Inspection Findings

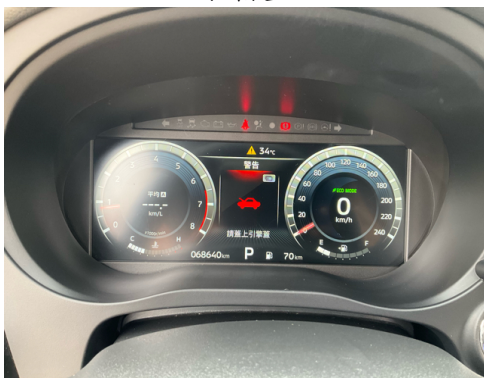
| 現況實車里程 Mileage<br>(僅揭露，不具保證效力) | 68,640 |

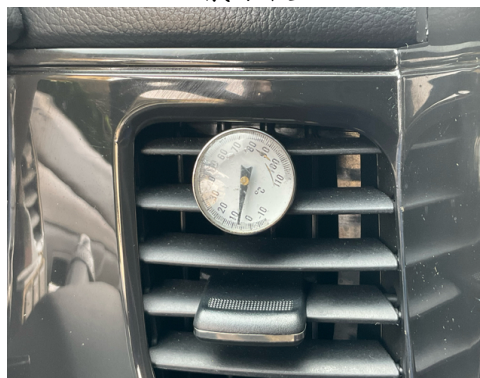
空調溫度

| 5. 前空調風速開關各段風速 | 正常 | 6. 前空調冷氣作動中央出風口溫度 | 5°C |
