認證編號 CPF04902259104

## 車輛資料 Vehicle Information

## 車輛認證總結報告 Vehicle Inspection Findings

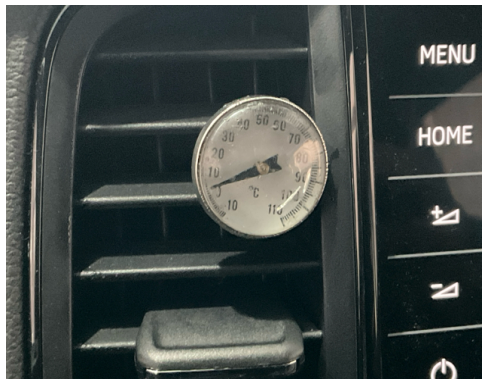
空調溫度

| 5. 前空調風速開關各段風速 | 正常 | 6. 前空調冷氣作動中央出風口溫度 | 4°C |
