# YES 車輛認證書

受檢測車輛通過YES認證鑑定標準  
This vehicle has passed the YES Evaluation Standard

認證編號 CPF04902259107

| 車型 Model | OUTLANDER |

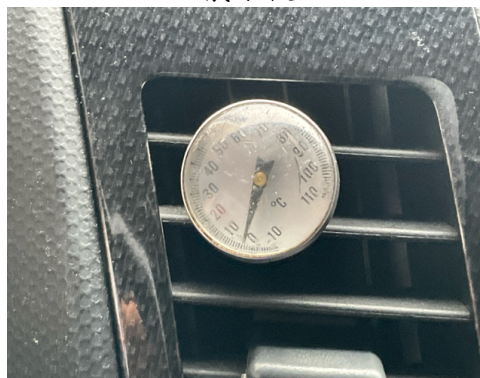
空調溫度

| 5. 前空調風速開關各段風速 | 正常 | 6. 前空調冷氣作動中央出風口溫度 | 5°C |
