認證編號 CPF04902259110

## 車輛資料 Vehicle Information

| 廠牌 Make | HYUNDAI |
| 車型 Model | KONA |

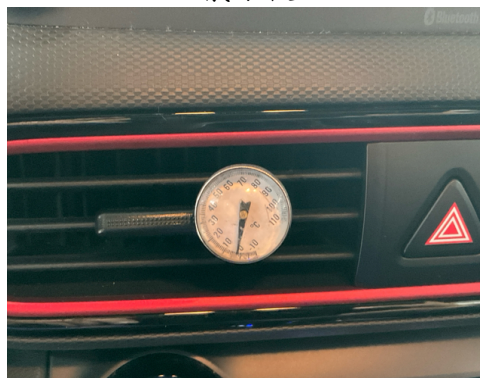
空調溫度

| 5. 前空調風速開關各段風速 | 正常 | 6. 前空調冷氣作動中央出風口溫度 | 0°C |
