認證編號 CPF04902259116

## 車輛資料 Vehicle Information

## 車輛認證總結報告 Vehicle Inspection Findings

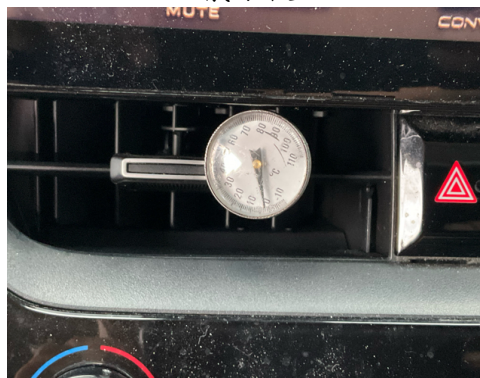
空調溫度

| 5. 前空調風速開關各段風速 | 正常 | 6. 前空調冷氣作動中央出風口溫度 | 5°C |
