認證編號 CPF04902259121

## 車輛資料 Vehicle Information

## 車輛認證總結報告 Vehicle Inspection Findings

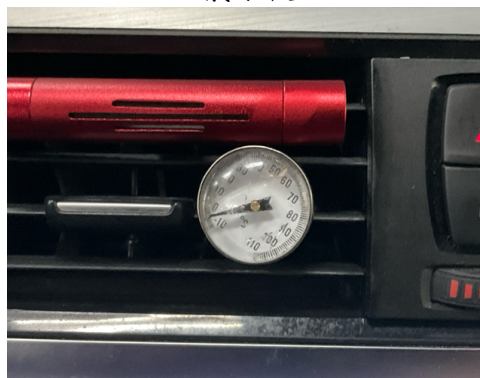
空調溫度

| 5. 前空調風速開關各段風速 | 正常 | 6. 前空調冷氣作動中央出風口溫度 | 5°C |
