認證編號 CPF04902259122

## 車輛資料 Vehicle Information

## 車輛認證總結報告 Vehicle Inspection Findings

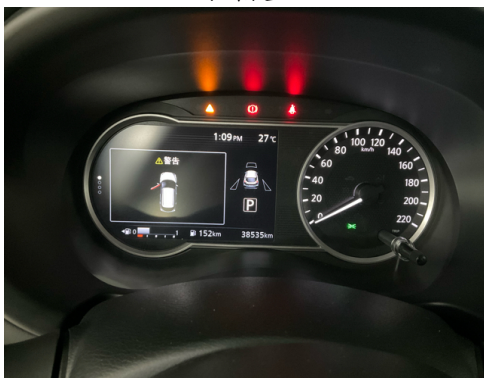
| 現況實車里程 Mileage<br>(僅揭露，不具保證效力) | 38,535 |

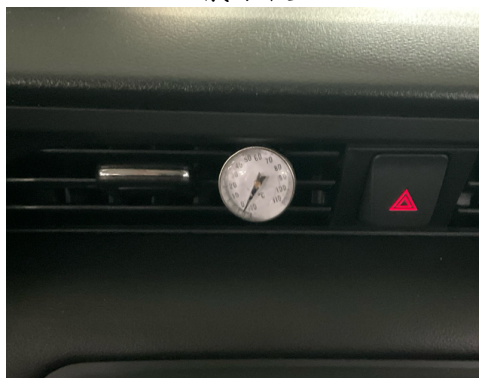
空調溫度

| 5. 前空調風速開關各段風速 | 正常 | 6. 前空調冷氣作動中央出風口溫度 | -1°C |
