認證編號 CPF04902259123

## 車輛資料 Vehicle Information

## 車輛認證總結報告 Vehicle Inspection Findings

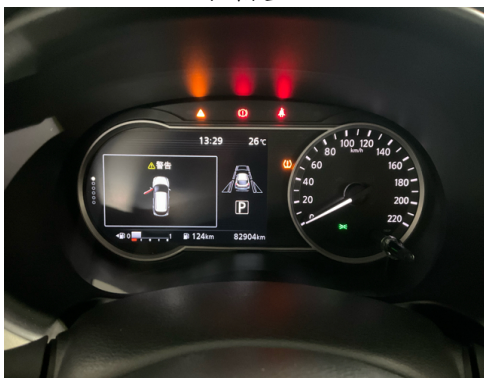
| 現況實車里程 Mileage<br>(僅揭露，不具保證效力) | 82,904 |

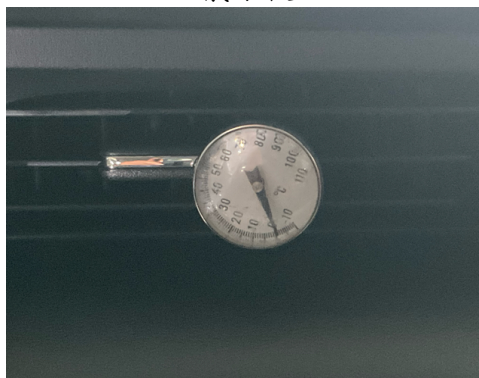
空調溫度

| 5. 前空調風速開關各段風速 | 正常 | 6. 前空調冷氣作動中央出風口溫度 | 0°C |
