認證編號 CPF04902259126

## 車輛資料 Vehicle Information

## 車輛認證總結報告 Vehicle Inspection Findings

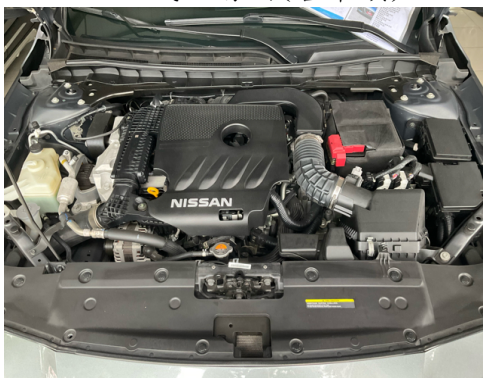
引擎室

本車引擎號碼無異常。

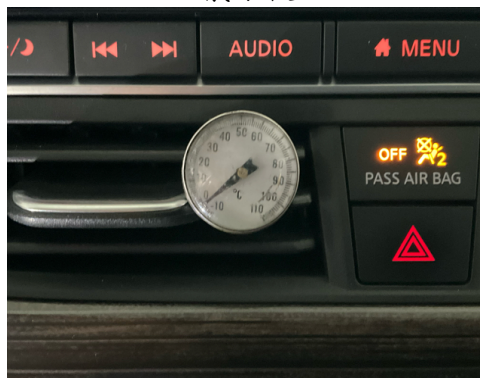
空調溫度

| 5. 前空調風速開關各段風速 | 正常 | 6. 前空調冷氣作動中央出風口溫度 | 1°C |
