認證編號 CPF04902259131

## 車輛資料 Vehicle Information

| 廠牌 Make | MITSUBISHI |
| 車型 Model | ZINGER |

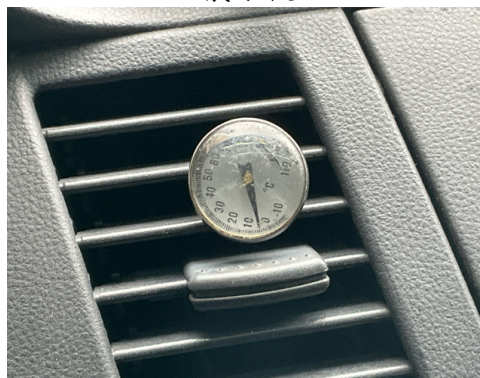
空調溫度

| 1. 檢查室外氣溫 | 32°C | 2. 後空調冷氣作動中央出風口溫度 | 6°C |
| 5. 前空調風速開關各段風速 | 正常 | 6. 前空調冷氣作動中央出風口溫度 | 5°C |
