認證編號 CPF04902259133

## 車輛資料 Vehicle Information

## 車輛認證總結報告 Vehicle Inspection Findings

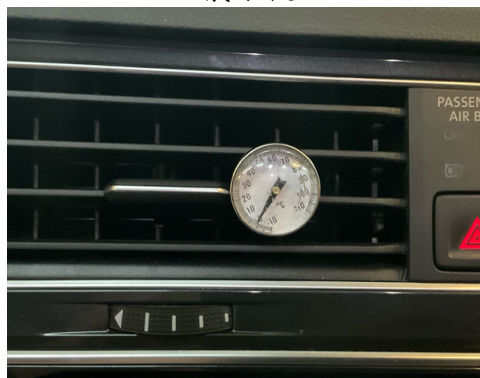
空調溫度

| 5. 前空調風速開關各段風速 | 正常 | 6. 前空調冷氣作動中央出風口溫度 | 2°C |
