認證編號 CPF04902259134

## 車輛資料 Vehicle Information

| 廠牌 Make | VW |
| 車型 Model | TIGUAN |

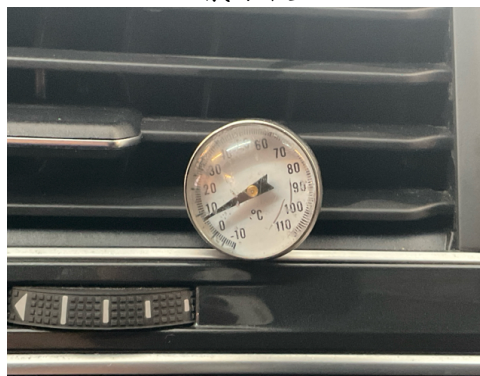
空調溫度

| 5. 前空調風速開關各段風速 | 正常 | 6. 前空調冷氣作動中央出風口溫度 | 6°C |
