認證編號 CPF04902259137

## 車輛資料 Vehicle Information

## 車輛認證總結報告 Vehicle Inspection Findings

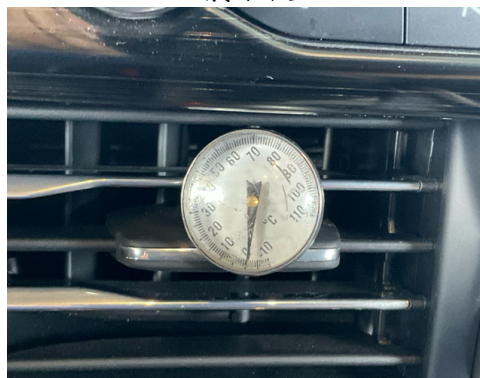
空調溫度

| 5. 前空調風速開關各段風速 | 正常 | 6. 前空調冷氣作動中央出風口溫度 | 5°C |
