認證編號 CPF04902259138

## 車輛資料 Vehicle Information

## 車輛認證總結報告 Vehicle Inspection Findings

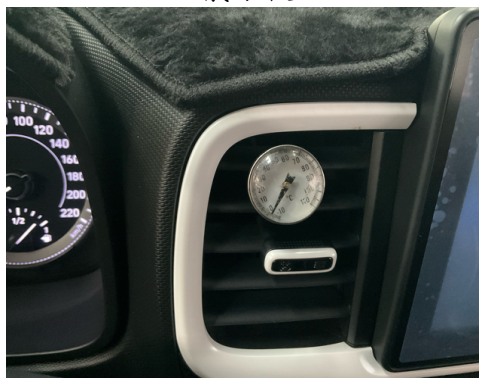
空調溫度

| 5. 前空調風速開關各段風速 | 正常 | 6. 前空調冷氣作動中央出風口溫度 | 5°C |
