# YES 車輛認證書

認證編號 CPF04902259147

| 車型 Model | JUKE |
| 年份 Year | 2021/04 |

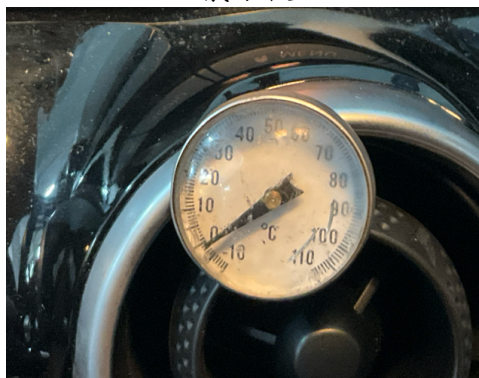
空調溫度

| 5. 前空調風速開關各段風速 | 正常 | 6. 前空調冷氣作動中央出風口溫度 | 5°C |
