# YES 車輛查定報告

查定編號 CPF04902259149

| 廠牌 Make | NISSAN |
| 車型 Model | X-TRAIL |

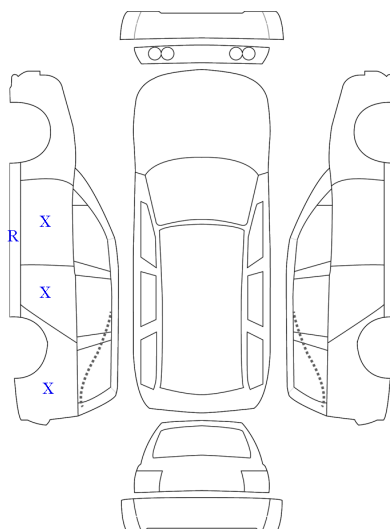
車體外觀圖

左側有鈑修痕。  
左後方有鈑修痕。  
正後方有鈑修痕。

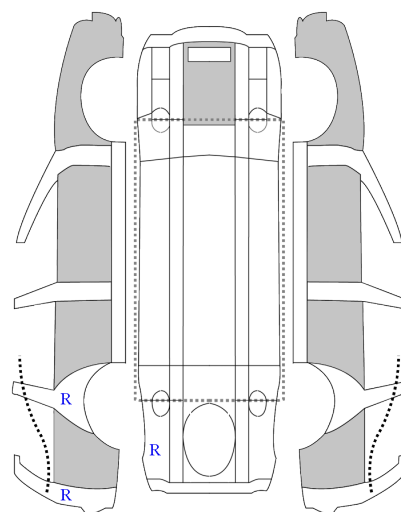
車骨結構圖

無任何異常之痕跡。

無任何泡水之痕跡。

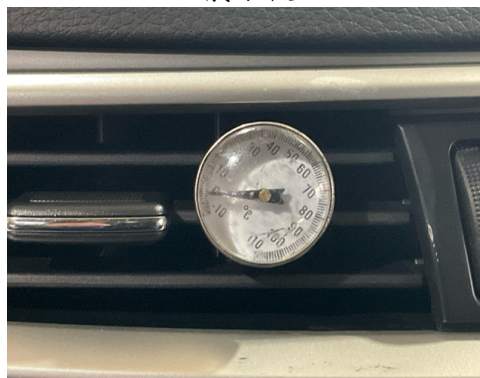
空調溫度
