認證編號 CPF0490225A005

## 車輛資料 Vehicle Information

## 車輛認證總結報告 Vehicle Inspection Findings

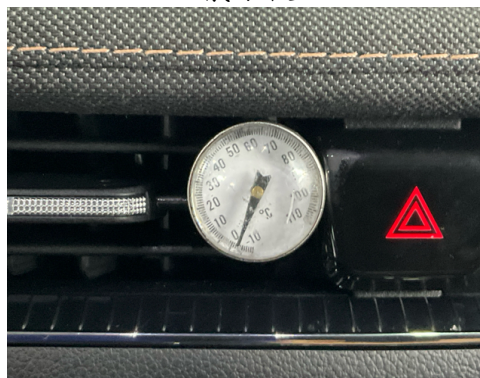
空調溫度

| 5. 前空調風速開關各段風速 | 正常 | 6. 前空調冷氣作動中央出風口溫度 | 4°C |
