認證編號 CPF0490225A006

## 車輛資料 Vehicle Information

## 車輛認證總結報告 Vehicle Inspection Findings

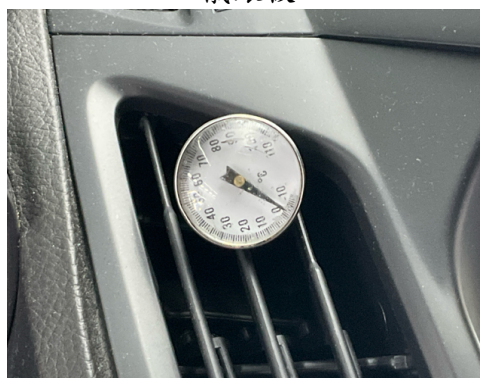
空調溫度

| 5. 前空調風速開關各段風速 | 正常 | 6. 前空調冷氣作動中央出風口溫度 | 5°C |
